## Bantuan Teknik Dan Perencanaan Pembiayaan Revitalisasi Pembangkit Listrik Tenaga Mikro Hidro Kampung Bunikasih Desa Bukanagara Kecamatan Cisalah Kabupaten Subang

*Bunikasih Rural community and the Faculty of Engineering at the University of Subang took the initiative to build the Bunikasih Micro Hydro Power Plant (MHP) in 2013, with financial support from CRS BNI Go Green. The Bunikasih MHP is situated in the Bunikasih area of Cupunagara Village, Cisalak District, Subang Regency, West Java Province, Indonesia. The Bunikasih MHP was initially utilized to supply electricity for the Bunikasih Rural community, which at the time was off grid. In 2018, an earthquake occurred therefore it made MHP Bunikasih malfunctioning. The Engineering Faculty team and the Bunikasih community undertook Focus Group Discussion/FGD activities prior to the MHP Bunikasih damage survey. The results of the FGD activities are the revitalization of the Bunikasih MHP so that it can operate again. It was also proposed that MHP Bunikasih is to be utilized to support the increase in the processing of agricultural production.*

*The survey revealed that Bunikasih MHP suffered heavy damage. The channel was cracke

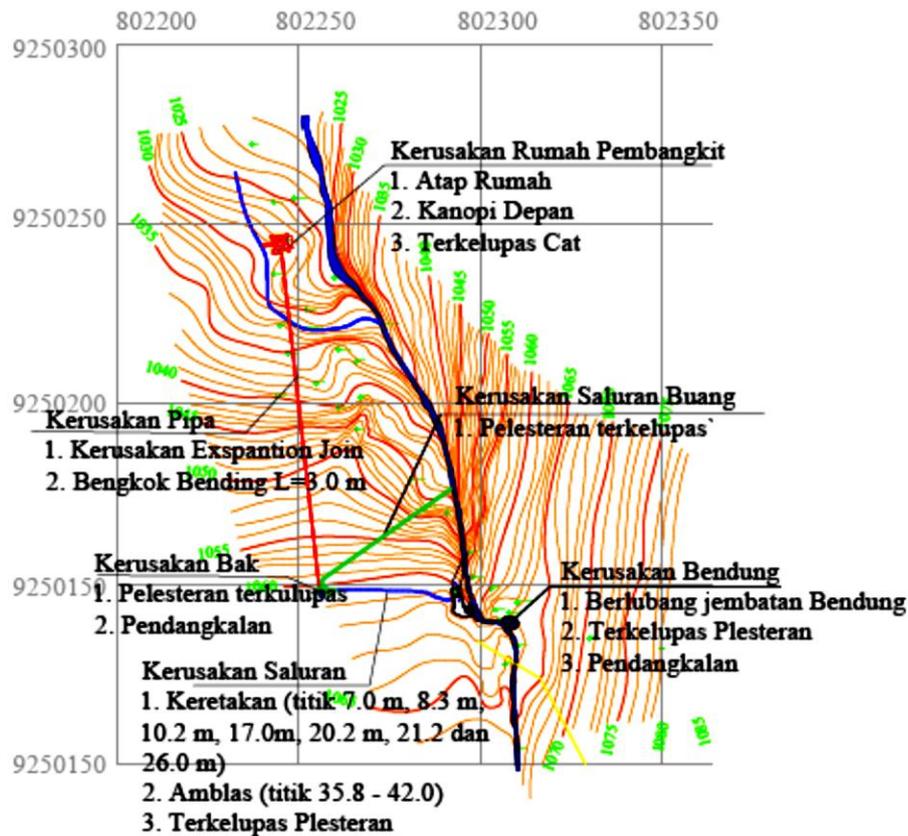
PLTMH secara umum terbagi 3 bagian utama yaitu bagian bangunan sipil, konstruksi sistem mekanikal dan elektrik (Syahputra & Soesanti, 2021). Berdasarkan hal tersebut kerusakan digolongkan ketiga bagian utama PLTMH. Letak kerusakan PLTMH Bunikasih dapat dilihat gambar 4 dibawah ini.

Gambar 1. Letak kerusakan PLTMH Bunikasih.

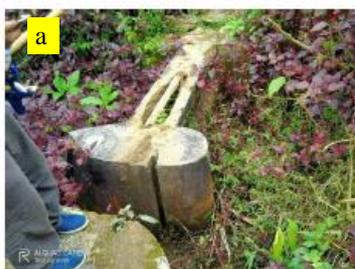
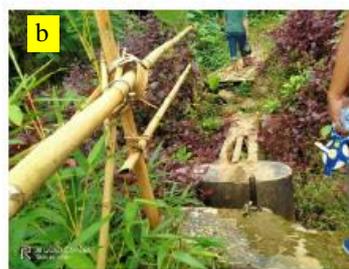
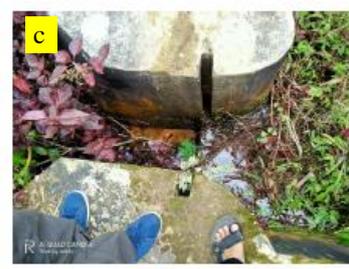
Kerusakan yang terjadi pada bagian bangunan bendung dan pengambilan air ditampilkan gambar 5, kerusakan berupa :

- Berlubangnya jembatan antara pilar bendung, metoda perbaikan berupa penggantian struktur jembatan baru yang lebih kuat.
- Terkelupas dinding bendung, metoda perbaikan berupa penambalan dengan plesteran dan acian baru pada permukaan yang dinding yang terkelupas.
- Pendangkalan sedimen endapan sungai, metoda perbaikan berupa pembersihan kembali endapan tersebut dengan membuka pintu air bendung.

Gambar 2. Kerusakan bendung dan Pengambilan Air: (a) berlubang jembatan bendung, (b) terkelupas dinding bendung, (c) pendangkalan bendung.

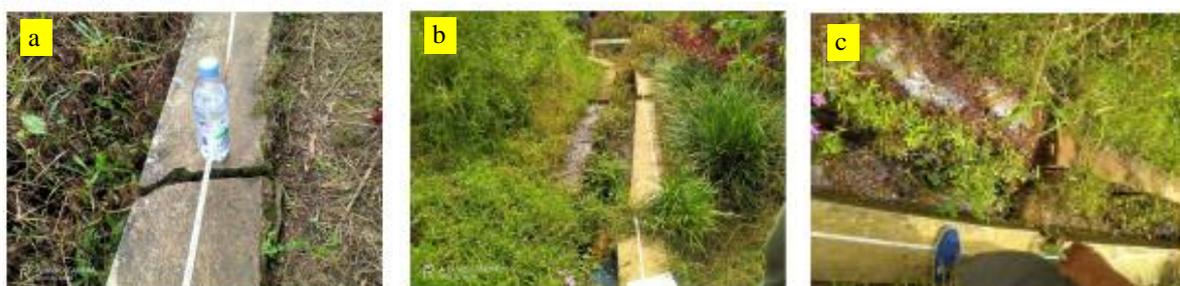
Kerusakan yang terjadi pada bagian saluran pembawa dapat dilihat gambar 6, kerusakan berupa :

- Saluran mengalami keretakan atau batah, metoda perbaikan berupa penggantian struktur bangunan saluran dengan struktur yang baru.
- Saluran pembawa mengaalami jebol dan amblas, metoda perbaikan berupa penggantian struktur bangun saluran dengan struktur baru.
- Saluran mengalami pendangkalan, metoda perbaikan berupa pembersihan dari sedimen endapan atau lumpur.

Gambar 3. Kerusakan saluran pembawa : (a) saluran retak/patah, (b) saluran jebol dan amblas, (c) saluran pendangkalan

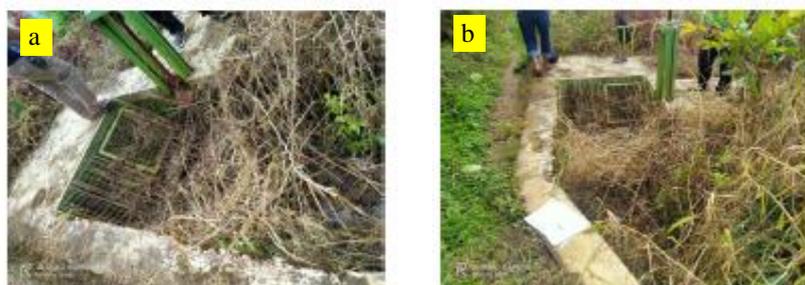
Kerusakan bagian bak pengendap dan penenang dapat dilihat gambar 7, kerusakan berupa :

- Bak mengalami pendangkalan, metoda perbaikan berupa pembersihan dari sedimen endapan atau lumpur.
- Bak mengalami kerusakan dinding terkelupas, metoda perbaikan penambalan plesteran dan acin tembok baru.
- Saringan air dari sampah mengalami korosi, metoda perbaikan berupa pengecatan ulang.

Gambar 7. Kerusakan Bak Penenang dan Pengendap : (a) pendangkalan, (b) dinding terkelupas.

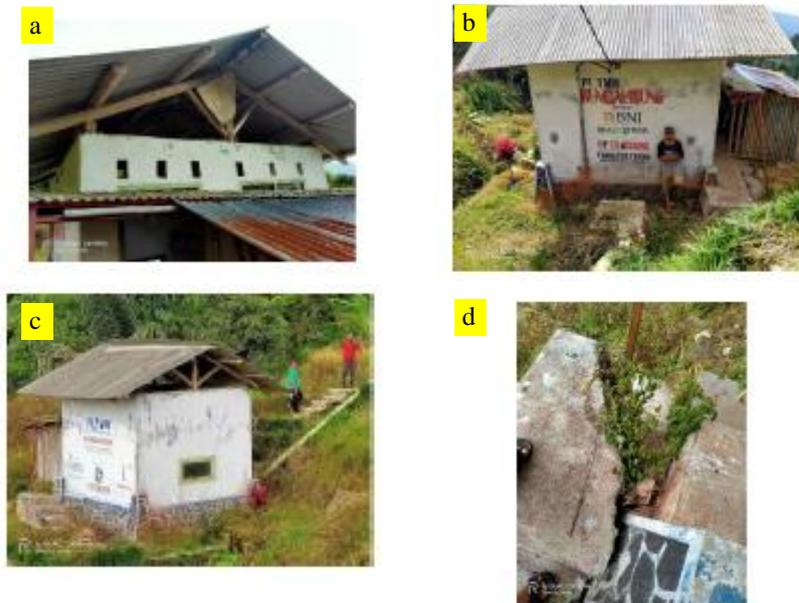
Kerusakan yang terjadi pada rumah pembangkit dapat dilihat gambar 8, kerusakan berupa :

- Atap rumah pembangkit jebol, metoda perbaikan berupa pembuatan struktur baru dan penggantian dengan atap genteng.

- Kanopi atap teras lepas, metoda perbaikan berupa pembuatan struktur baru dan penggantian dengan atap kanopi.
- Rabat tangga rumah turbin retak dan patah, metoda perbaikan berupa pembuatan struktur baru rabat tangga rumah pembangkit.

Gambar 8. Kerusakan rumah pembangkit : (a) atap jebol, (b) kanopi atap teras lepas, (c) warna cat terkelupas, dan (d) rabat tangga retak/patah

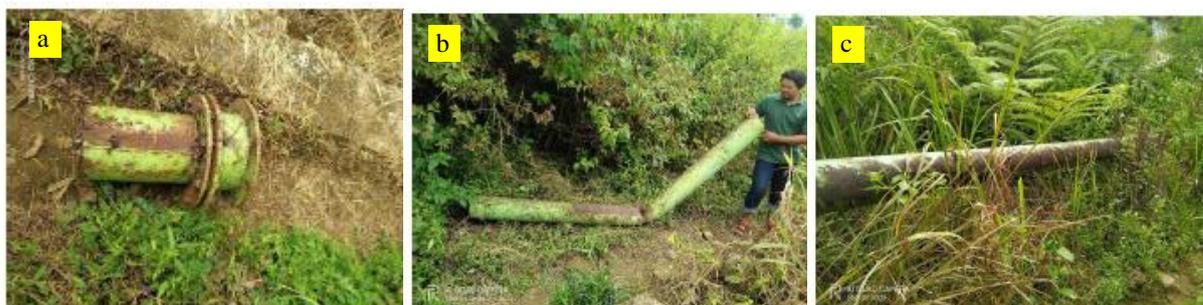
Kerusakan terjadi pada pipa pesat dapat dilihat gambar 9, kerusakan berupa :

- Ekspansi join pipa mengalami kebocoran, metoda perbaikan berupa penggantian lapisan segel (*sea*) dari bahan kain sealer abestos.
- Pipa mengalami engkok, metoda perbaikan berupa memotong pipa bengkok dan diganti pipa baru yang mempunyai diameter 8 inci, tebal 3 mm panjang 3 m.
- Pelapis cat pipa terkupas dan korosi, metoda perbaikan berupa pengecatan ulang dan penghapelan bagaian korosi.

Gambar 4. Kerusakan pipa pesat : (a) Ekspansi Join Bocor, (b) Pipa bengkok, dan (c) Cat terkelupas dan korosi permukaan

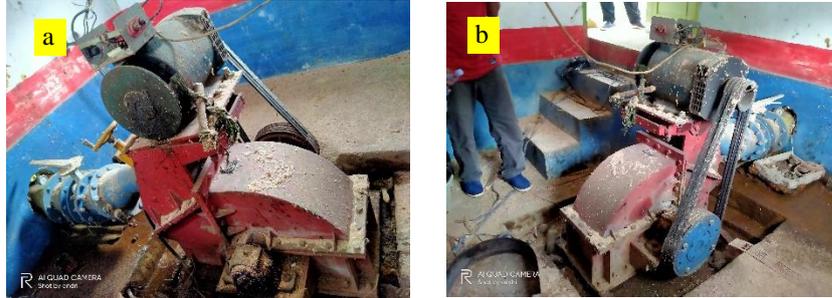
Kerusakan terjadi pada turbin dan sistem transmisi berupa :

- Kebocoran air pada bagian poros bantalan turbin, metoda perbaikan berupa penggantian lapisan segel (*seal*) dari bahan kain sealer absestos.
- Sabuk karet transmisi turbin dengan generator longgar, metoda perbaikan berupa penggantian sabuk karet.

Gambar 5. Kerusakan turbin, (a) sistem transmisi dan (b) generator

Kerusakan terjadi pada generator berupa kebakar, metoda perbaikan berupa penggantian dengan generator kapasitas 37 kVA, 3 phase, 220 V dan 1500 rpm.
