INVESTIGASI KOROSI PIPA FLOWLINE CARBON STEEL PADA SISTEM PRODUKSI MIGAS DAN PENERAPAN SOLUSI PROTEKTIF

ABSTRACT

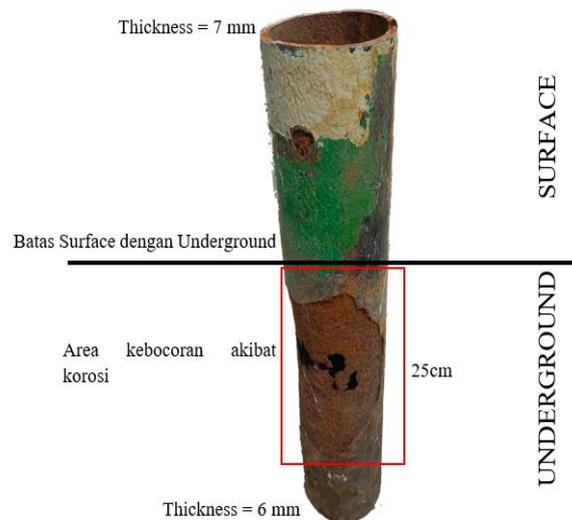
Gambar 2. Sampel Pipa Flowline

Sampel pipa flowline perusahaan X yang dianalisa dapat dilihat pada Gambar 2. Berdasarkan hasil perhitungan yang telah dilakukan sebelumnya, maka dapat diketahui bahwa pipa tersebut masih memiliki ketebalan diatas ketebalan minimum dan masih memiliki *remaining life* 13,8 tahun pada *underground pipe* dan 39,87 tahun Pada *surface pipe*. Dari segi usia bisa dilihat pada pipa *underground* memiliki usia yang lebih pendek dibandingkan dengan pipa *surface*, hal ini bisa diakibatkan salah satunya oleh laju korosi pada pipa *underground* lebih tinggi dibandingkan dengan pipa *surface*.

Dari analisa visual dan hydrotest diketahui bahwa pipa pada Gambar 2 terdapat kebocoran pada bagian perbatasan antara bagian

underground dengan *surface*. Kebocoran pipa pada bagian perbatasan ini bisa disebabkan oleh berbagai faktor yang saling berkaitan.

Pertama, kerusakan pada sistem *coating* yang melapisi pipa bawah tanah terjadi. Coating ini berupa wrapping, yang berfungsi sebagai pelindung utama terhadap lingkungan eksternal, mengalami degradasi akibat faktor-faktor seperti suhu yang tinggi (200F) dan juga faktor-faktor eksternal seperti paparan tanah dan air (Goffar, 2011). Kerusakan coating ini mengakibatkan pipa dapat kontak langsung dengan lingkungan eksternal. Selanjutnya, dengan adanya kontak pipa dengan lingkungan luar, maka pipa menjadi rentan terhadap korosi eksternal. Korosi ini terjadi ketika logam pada

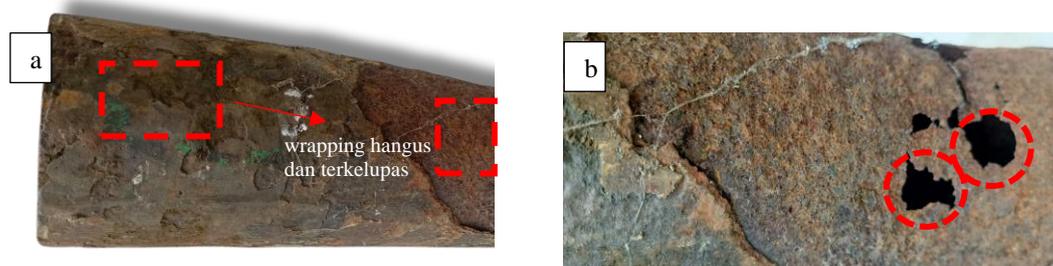
Analisa lebih lanjut dari hasil pengamatan visual, diketahui bahwa sistem pelapisan (*coating*) pipa flowline yang diterapkan pada bagian *surface* diaplikasikan coating, sedangkan pada bagian *underground* terdiri atas coating dan wrapping. Perlindungan pada bagian *underground* menunjukkan kelemahan yang cukup besar, meskipun sistem perlindungan awal yang diterapkan terdiri dari *painting dan wrapping*, namun kenyataannya wrapping telah mengalami kerusakan parah berupa hangus dan terkelupas di seluruh area pipa *underground*. Kerusakan ini disebabkan

oleh paparan suhu tinggi dalam waktu lama, yang menyebabkan wrapping kehilangan efektivitas sebagai pelindung korosi. Akibatnya, terjadi penurunan ketebalan pipa yang cukup drastis, dari semula 8,56 mm menjadi hanya 6 mm, dengan laju korosi (*corrosion rate*) mencapai 0,095 mm/tahun. Dengan mempertimbangkan ketebalan minimum yang dibutuhkan, usia pakai sisa (*remaining life*) pipa *underground* diperkirakan hanya sekitar 13,82 tahun, jauh lebih pendek dibanding bagian *surface* yang memiliki *remaining life* hingga 39,87 tahun.

Gambar 2. Visual pipa flowline pada (a) *underground* yang menunjukkan wrapping terkelupas dan (b) adanya pitting corrosion pada perbatasan *surface* dan *underground*

Salah satu penyebab utama percepatan korosi pada pipa adalah terjadinya *pitting corrosion* pada area perbatasan antara *surface* dan *underground*. Korosi ditandai dengan munculnya lubang-lubang kecil pada permukaan pipa akibat cacat mekanis seperti goresan pada logam yang bersentuhan langsung dengan tanah, serta keberadaan genangan atau elektrolit pada permukaan logam. Cacat ini diperparah oleh rusaknya wrapping yang seharusnya menjadi pelindung utama. Selain itu, faktor lain yang

mempercepat laju korosi adalah tidak dilakukannya perawatan rutin pada pipa *underground*, berbeda dengan bagian *surface* yang secara berkala mendapatkan pengecatan ulang. Ketidakseimbangan dalam sistem maintenance ini menyebabkan pipa *underground* jauh lebih rentan terhadap degradasi.

Oleh karena itu sebagai upaya mitigasi, direkomendasikan untuk mempertebal sistem coating terutama pada area transisi antara *surface* dan *underground*. Mengingat ketebalan

pipa pada area yang terkorosi parah hanya tinggal 3 mm, sementara pipa dalam kondisi baik mencapai 6 mm, maka diperlukan sistem pelapisan yang memiliki ketahanan terhadap panas dan ketebalan minimal dua kali lipat dari sistem sebelumnya. Langkah ini penting untuk memperlambat laju korosi, melindungi bagian rawan kerusakan, dan secara keseluruhan memperpanjang usia pakai pipa *underground*.
